ZE STARÉHO NOVÝ

REVIZE A OPRAVA MOTORU

WALTER MINOR 4-III

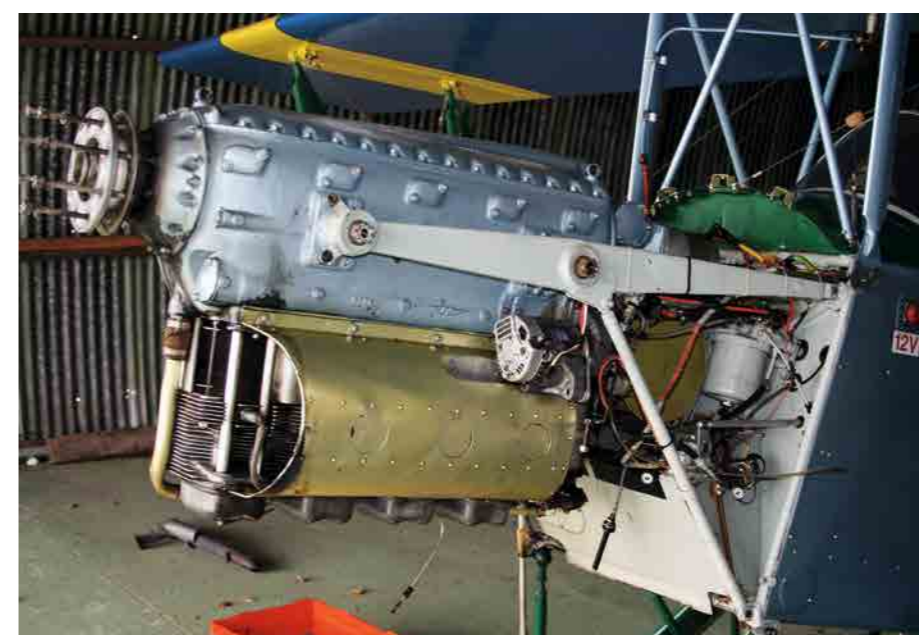
• Demontáž motoru.

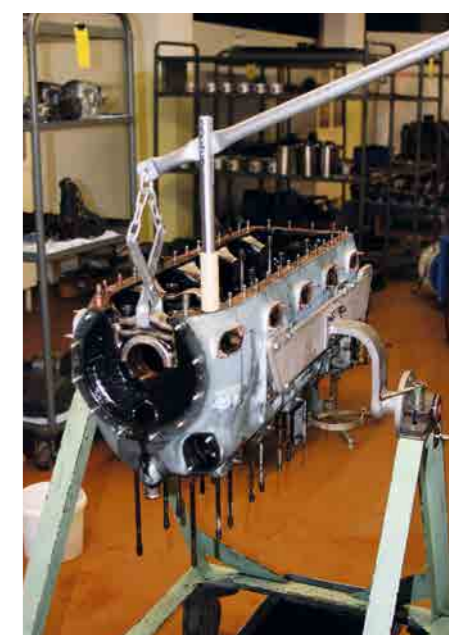
• Šroubů je tam požehnaně.

Již samotná demontáž víka motoru zabrala mnoho času a přemýšlení, jelikož bylo zřejmé, že nikdo dlouhá léta motor nedemontoval a neprováděl řádnou předepsanou kontrolu. Nasvědčovala tomu značná oxidace slitiny (tzv. elektronu), ze které je karter motoru vyroben. Je dobře známo, že všechny lehké slitiny podléhají, pokud nejsou správně ošetřeny, jednak vnitřní korozi, ale zejména korozi povrchové. To se stalo v našem případě kolem všech šroubů víka karteru klikové skříně (a ze těch šroubů je tam požehnaně). Několikaletá oxidace držela víko karteru klikové skříně tak, že trvalo několik dní,

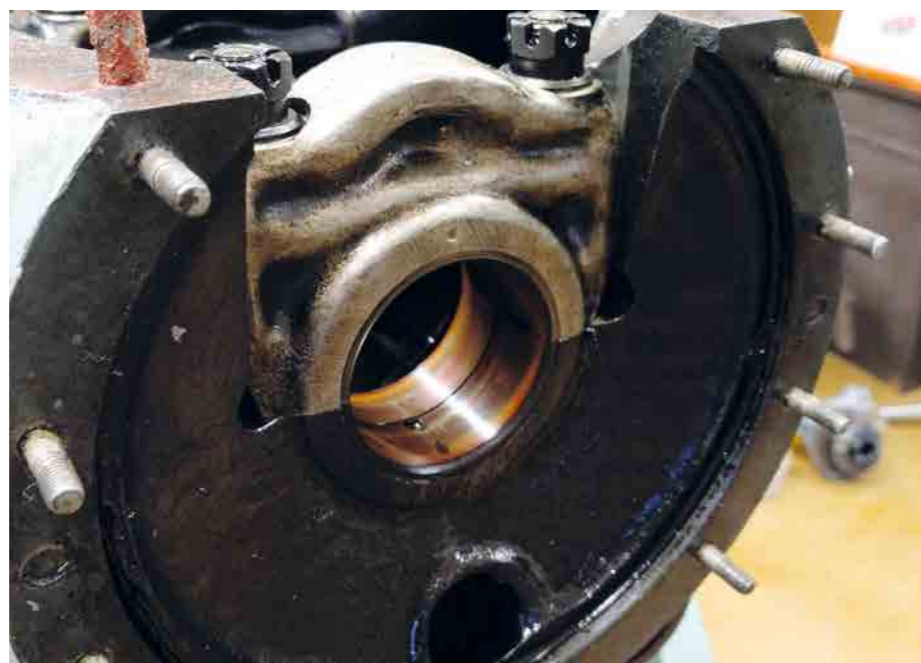
• Pohled na svorník.

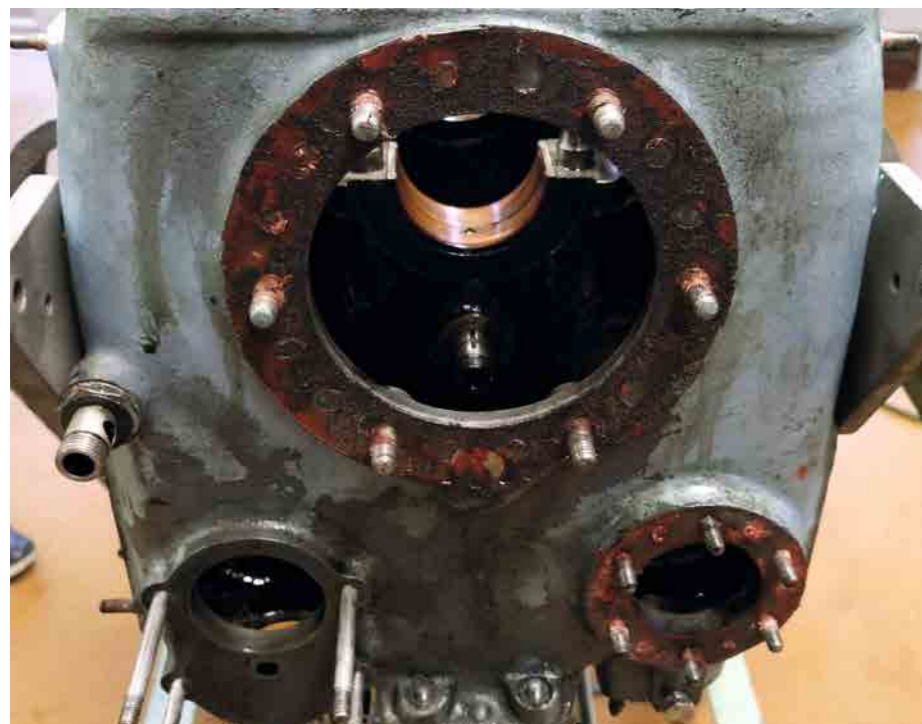
Po demontáži víka klikové skříně se nám naskytl nádherný pohled na řemeslnou práci našich předků. Prostě technický klenot, který na dnešním moderním motoru nenajdete. Na každé malé součásti motoru zde vidíte péči, technický um a lásku, s jakou vznikala. Bohužel, za chvíli nám pohled pokazilo něco, co mělo vypadat trochu jinak! Zohýbané a neodborně montované závlačky svorníků hlavních ložisek, poškozené matice od nevhodného klíče a podobně. Po demontáži zmiňovaných závlaček bylo zjištěno neodborné dotažení matic svorníků, které přitahují mosty hlavních ložisek. To mělo za následek jednak klepání motoru, ale hlavně velký pokles tlaku oleje. Kvůli tomu se poškodila nejen vlastní kliková hřídel, kterou bude nutné přebrousit, ale hlavně pánve ložisek. Na posledním ložisku dokonce došlo k ucpání tlakové trysky (silikon a nečistoty z motoru) čemuž nasvědčoval barevný vzhled a poškození ložiska.

• Příruba a silikon.

Pokud jde o vlastní těsnění, tak moderní doba přinesla snadnou a rychlou opravu za pomoci silikonových tmelů. Ty jsou sice dobré, ale je potřeba zvážit jejich aplikaci a způsob použití vždy

motor od motoru a díl od dílu. Nebezpečné jsou především částičky silikonu rozpuštěné v oleji, kde způsobují nežádoucí usazeniny a tím zabraňují řádnému mazání. Pokud by se prováděla předepsaná prohlídka motoru podle příručky, jistě by k takovým komplikacím nedošlo.

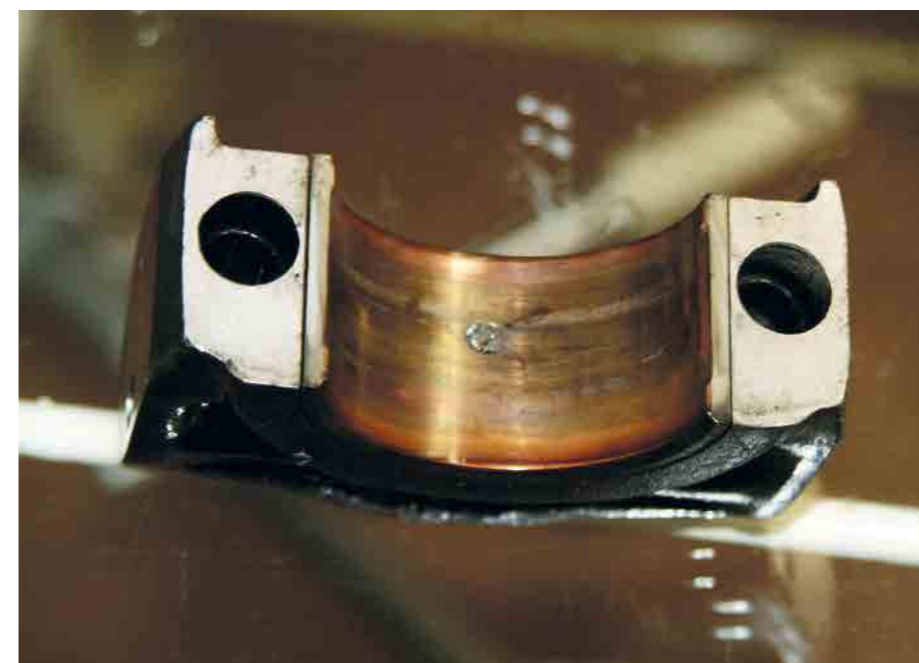
• H1 ložisko.

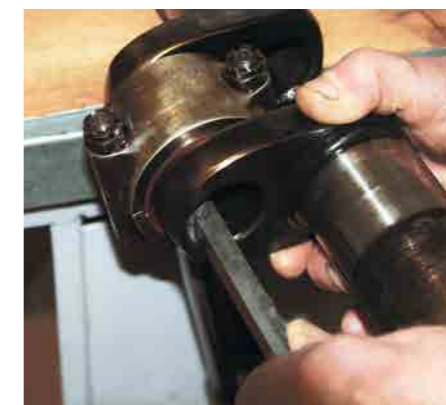
Klikový hřídel bylo třeba celý rozebrat a dekarbonizovat. Jednalo se hlavně o jeho vnitřní části, které jsou zaslepeny pomocí speciálních víček a staženy šroubem. Tyto části v klikovém hřídeli slouží jednak jako zásobárna oleje, jednak jako mechanický odstředivý filtr, který je nutné čistit. V našem případě byly usazeniny tak veliké, že zasahovaly až přes polovinu průměru otvoru. To

• Usazenina na klice.

zapříčinilo rozvážení klikového hřídele s následkem poškození jeho geometrie uložení. Tady je opravdu patrné, že dlouhá léta nikdo motor nekontroloval tak, jak se správně má, a také je uvedeno v technické příručce k motoru.

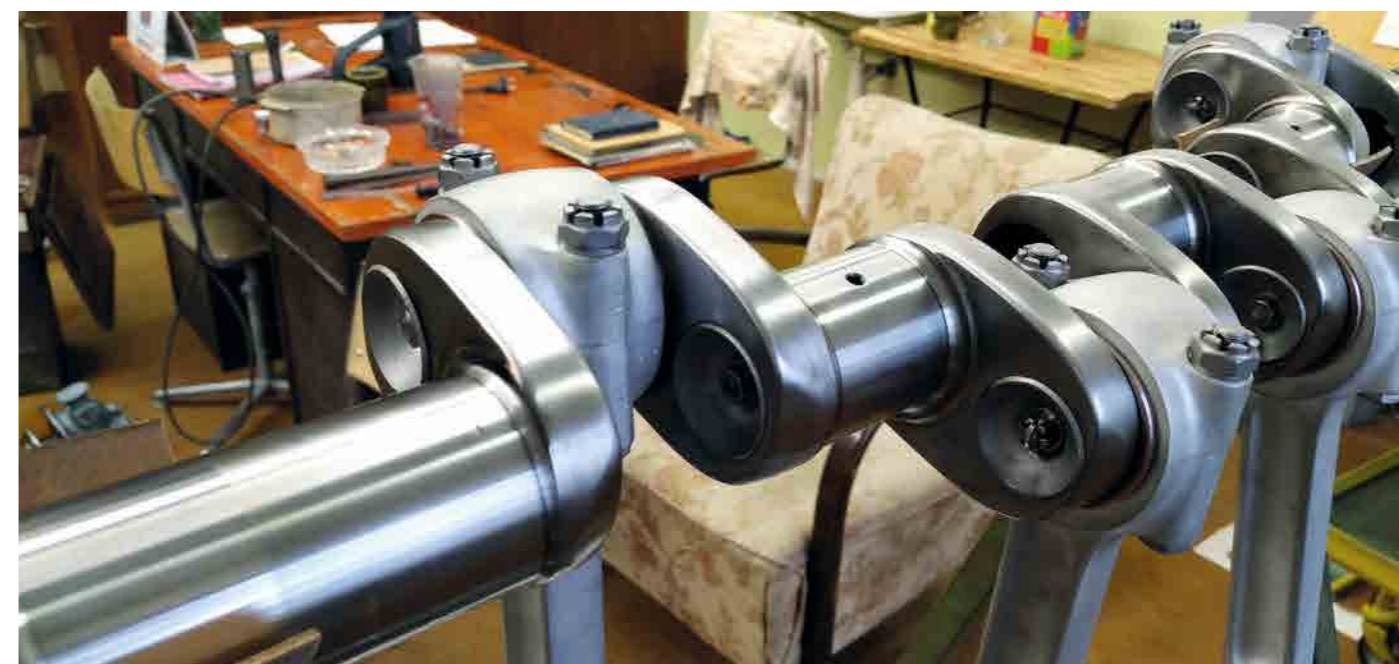
• Kliková hřídel po vyčištění.

Po kompletním vyčištění klikového hřídele proběhlo měření jednotlivých čepů, kde jde hlavně o geometrickou přesnost, tzv. ovalitu. Podle stavu opotřebení se musí hřídel opravit na speciální brusce pro klikové hřídele. Je to práce složitá a zdoluhavá, jelikož klikový hřídel je vyroben z velice kvalitního materiálu. Každá chyba se zde platí zlatem, jak se říká. Výroba nových pánví na hlavní uložení klikového hřídele a ojnic není možná z polotovárů, jak by si někdo mohl myslet, ale je třeba do ocelových ložiskových pánví odlít slitinu červeného bronzu, vhodného pro náš účel. Jedná se o složitou opravu, a skutečně jsem si oddychl, když jsem zjistil, že ve strojárně Šercl jsou ji schopni provést způsobem předepsaným a používaným v době, kdy byl motor značky Walter vyroben.
